Burg Trausnitz

statisch geologische Sicherung der Burganlage

Vorstellung der Baumaßnahme/ Nachbarbeteiligung

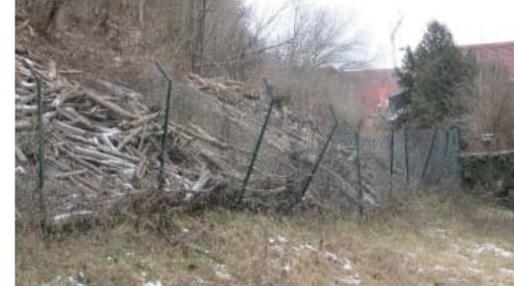
Zerstörter Sicherheitszaun oberhalb PI

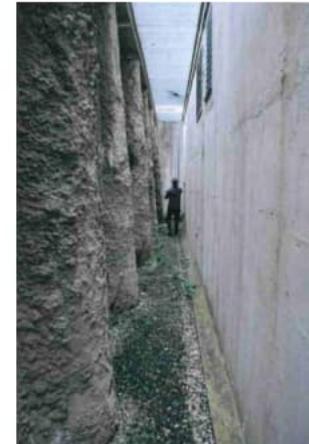
Stützmauer PI zum Hag

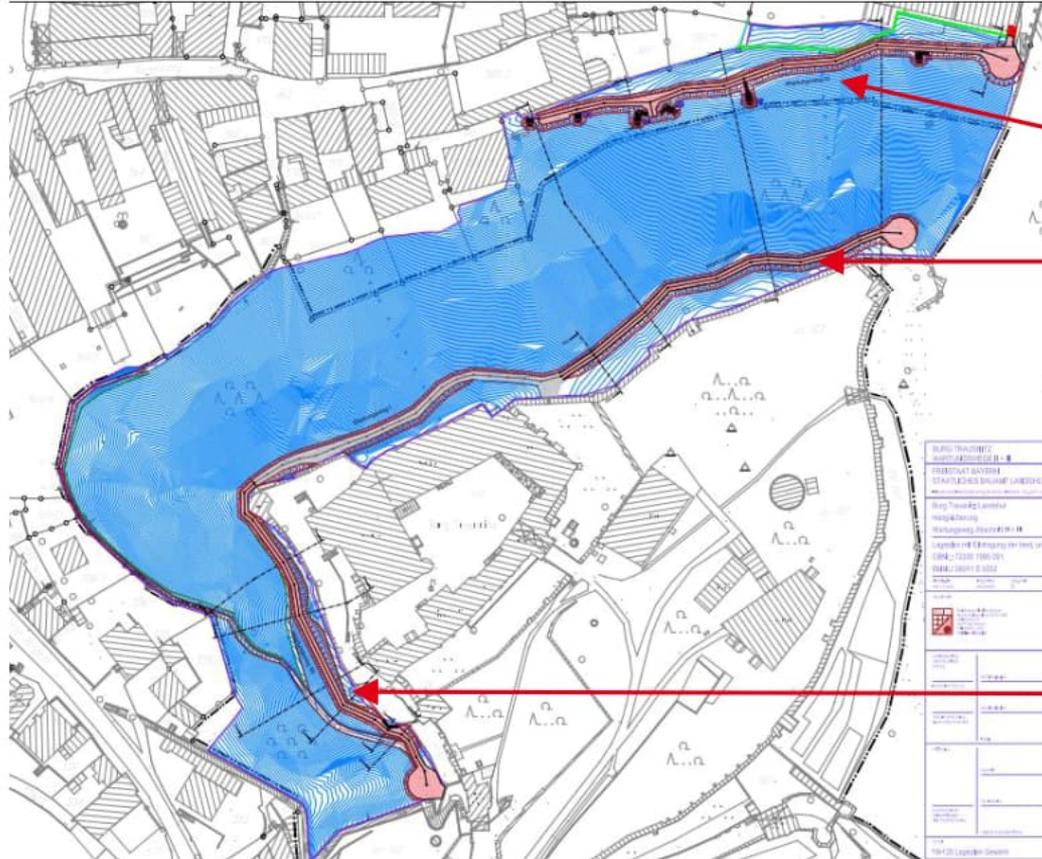
Vorstellung der Baumaßnahme – Lage der Wartungswege

Wartungsweg III mit
Quelfassungen

Wartungsweg IIa

Wartungsweg IIb

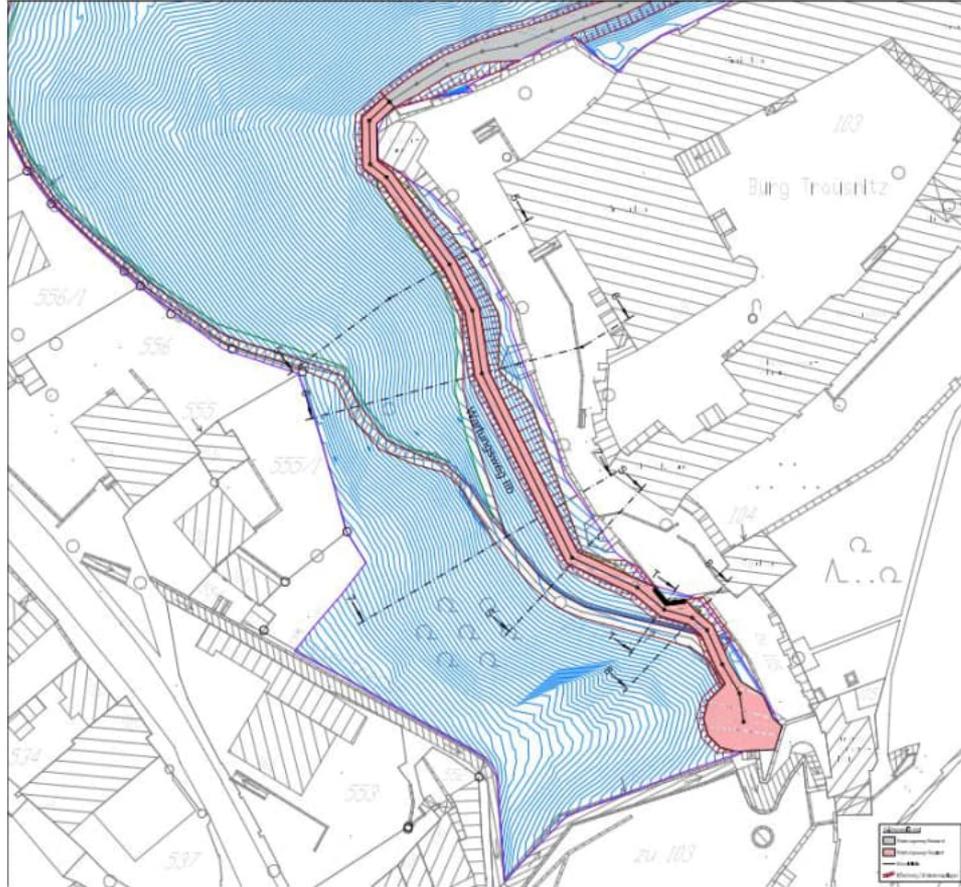
Vorstellung der Baumaßnahme – Lage Wartungsweg IIb

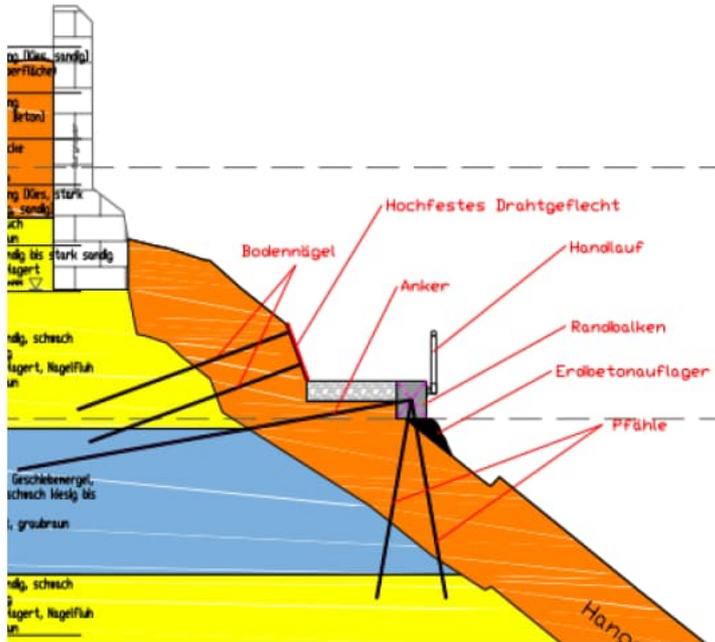
Grundsätzlicher Aufbau der Wartungswege

Querschnitt flach geneigte Böschung

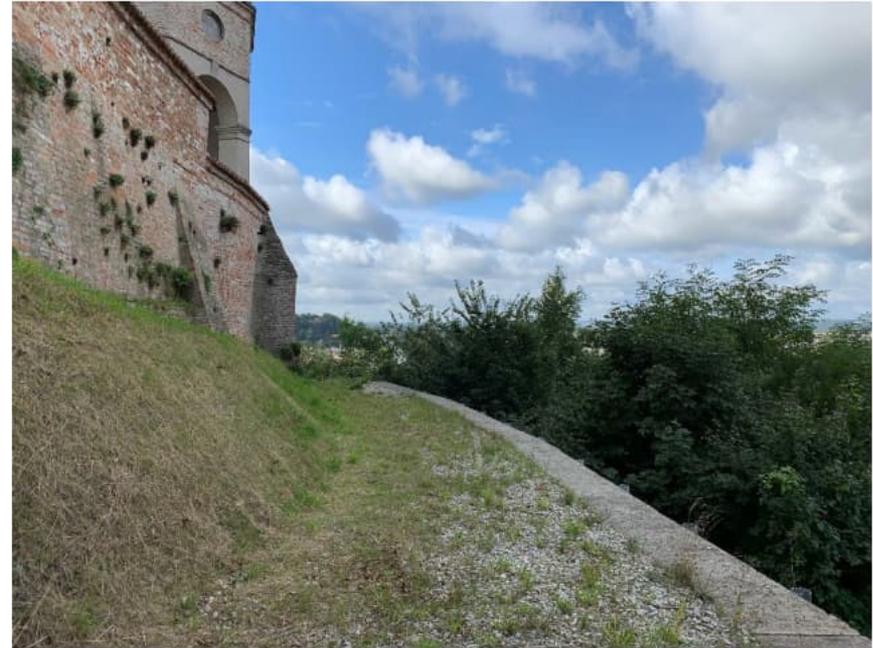
Ausführungsbeispiel am Wartungsweg I

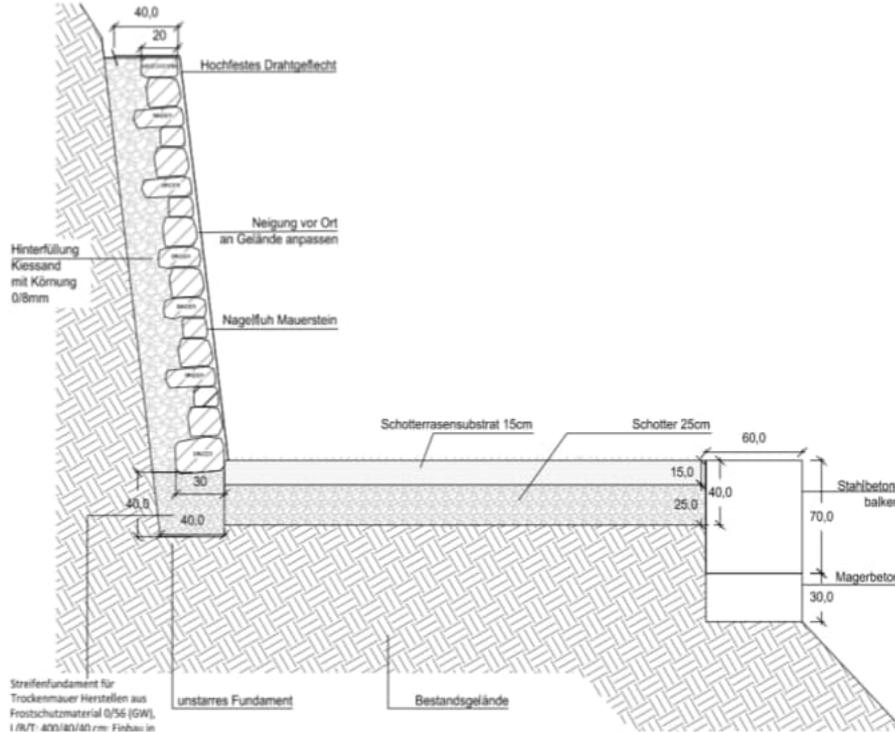
Konstruktion der Wartungswege

Querschnitt steil ausgeführte Böschung

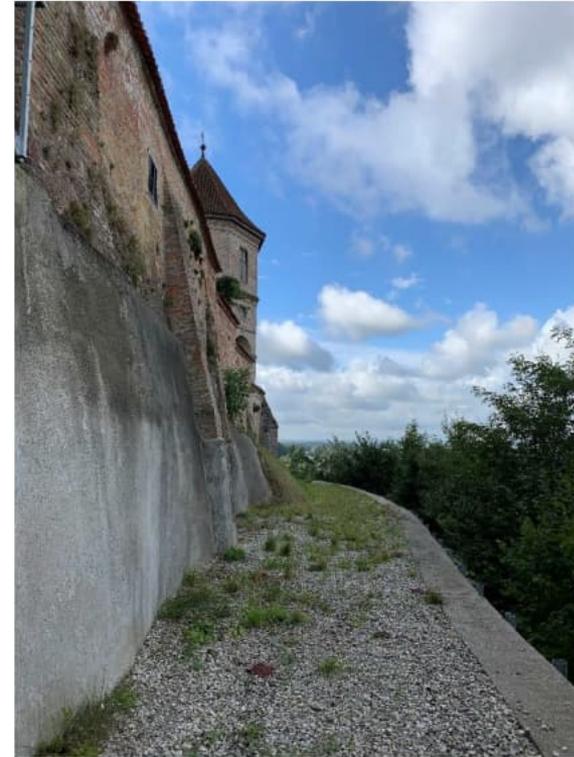
Ausführungsbeispiel am Wartungsweg I

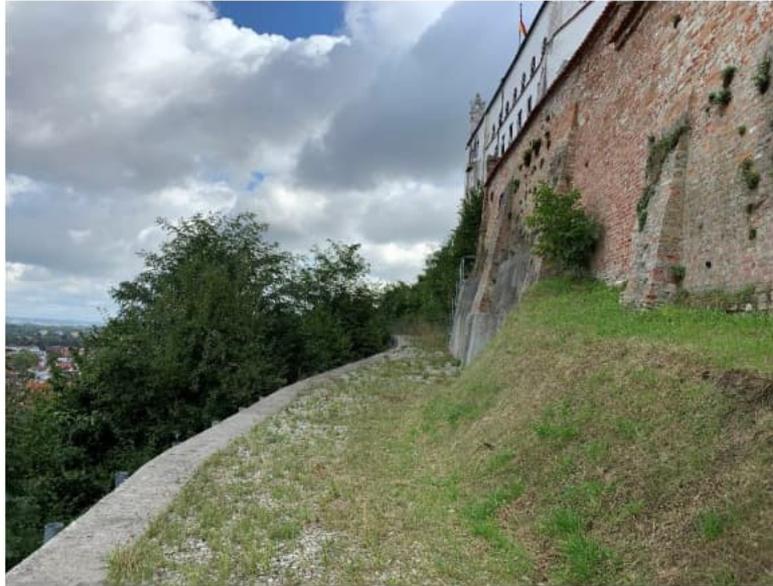
Ausführungsbeispiel Wartungsweg I

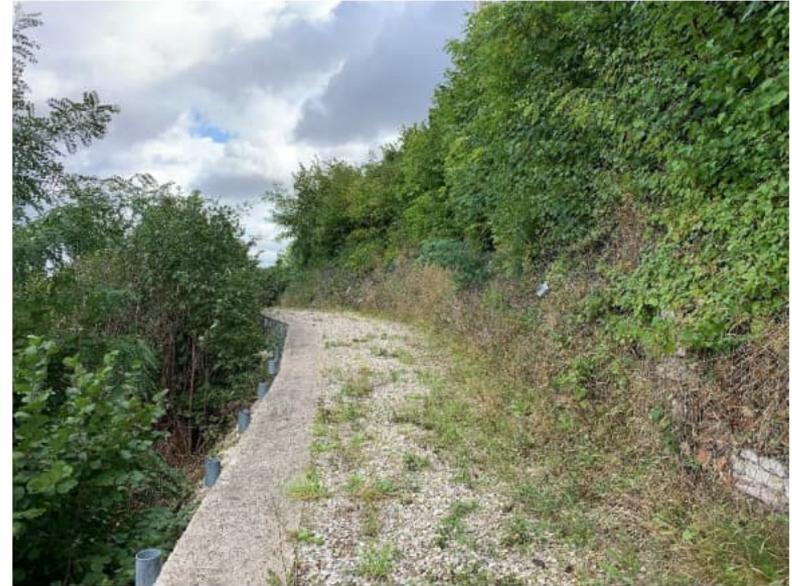
Ausführungsbeispiel Wartungsweg I

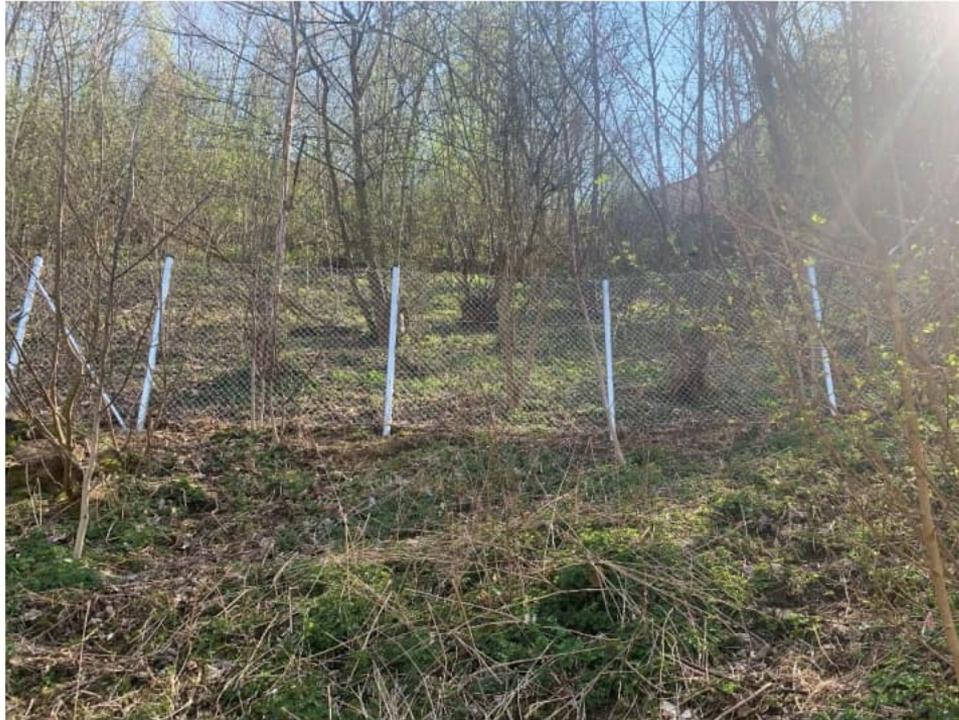
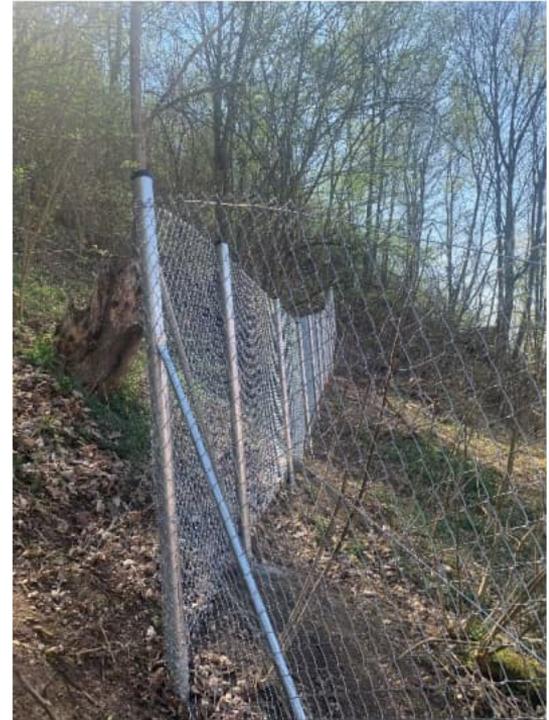
Fangzaunkonstruktion während der Bauzeit

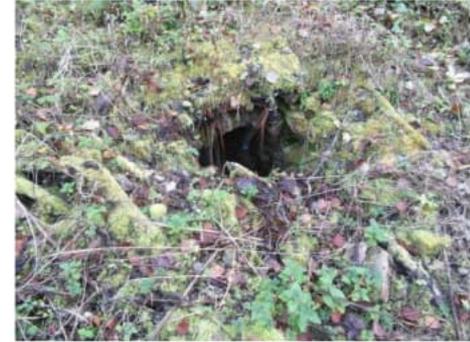
Bsp. Quellfassung 1

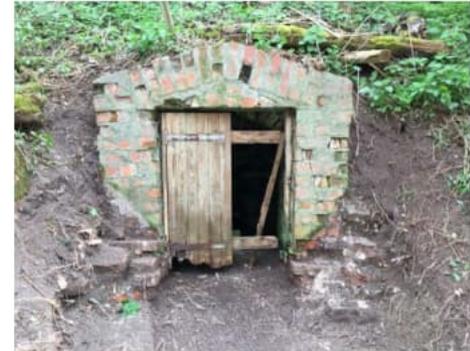
Bsp. Quellfassung 5

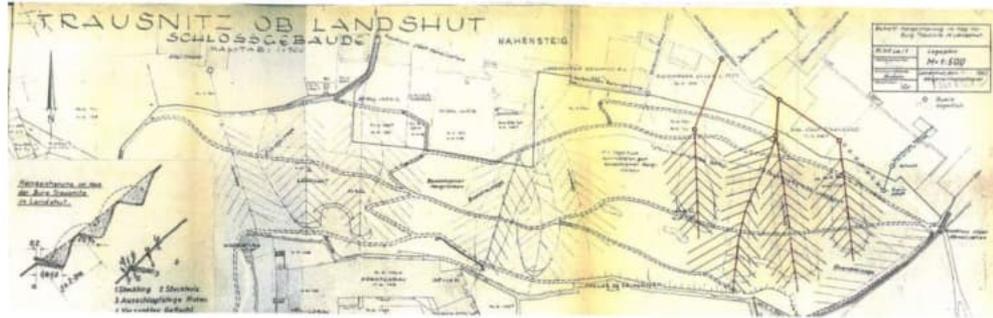
historischer Plan mit „Fischgrätentwässerung“

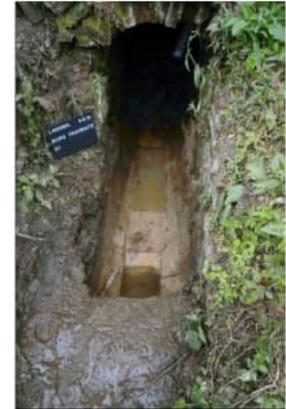
Grundriss und Ansicht
histor. Quelle 1

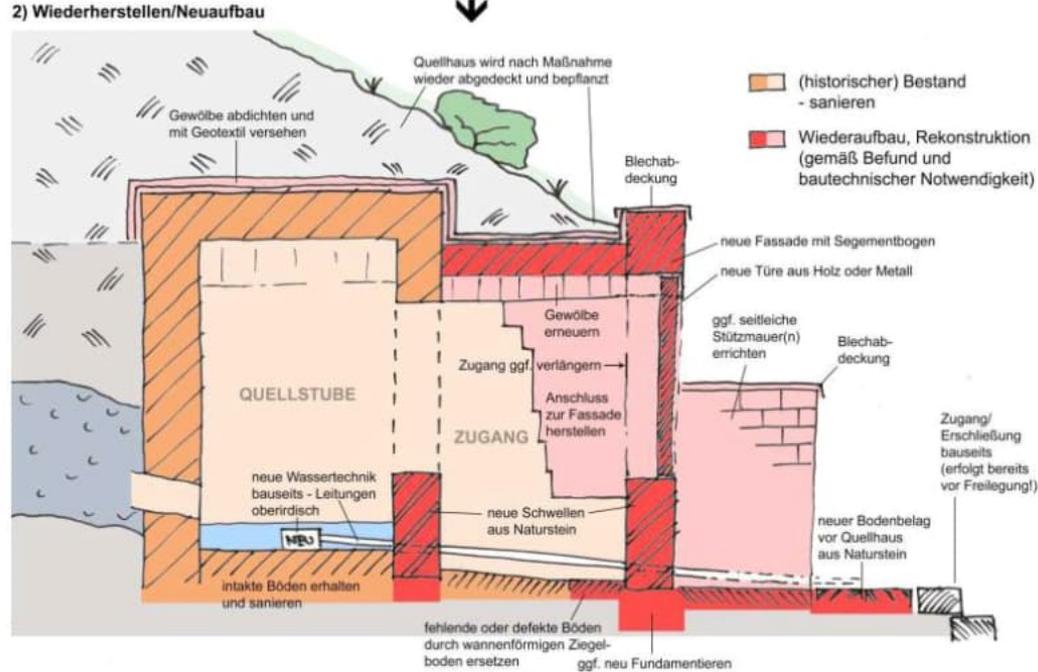
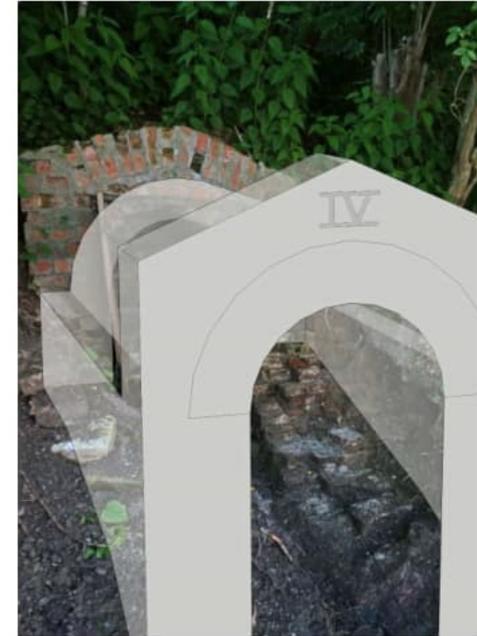
historische Quellfassungen – Sanierung/ Rekonstruktion

Wiederherstellung Brunnenstuben / Quellhäuser

Mögl. Rekonstruktion Fassade
